# Gemeenschapshuis Den Draai

Zeilberg - Deurne

Haalbaarheidsonderzoek

28 januari 2025

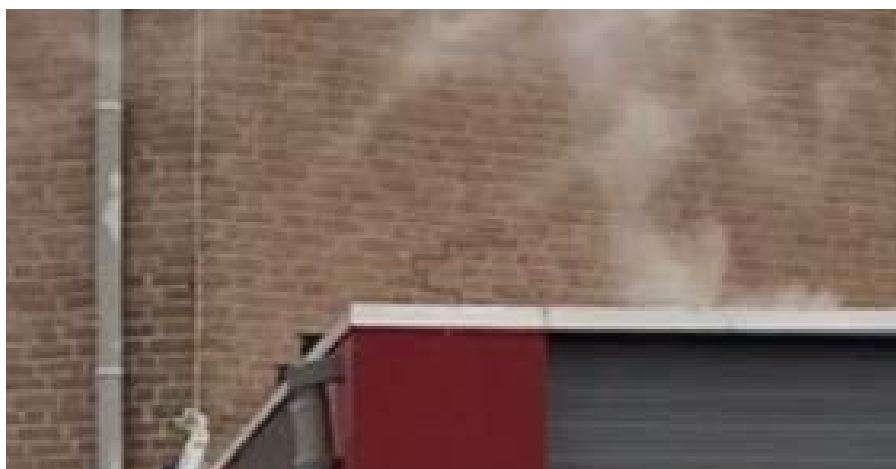
Foto 01

Er zijn op enkele plaatsen in de gevel herstelwerkzaamheden uitgevoerd ter behoeve van scheurvorming aan de grote zaal. (foto 1). Op foto 2 is scheurvorming te zien boven de rollaag, verder is er nagenoeg geen scheurvorming zichtbaar in het metselwerk.

- Inspectie naar de draagcapaciteit begane grondvloer van de grote zaal
- Bij variant grote zaal handhaven luchtdicht afsluiten kelder
- Bij variant nieuwe grote zaal dichtstorten van de kelder
- Herstellen scheurwerk metselwerk
- Aanbrengen kruipluik begane grondvloer

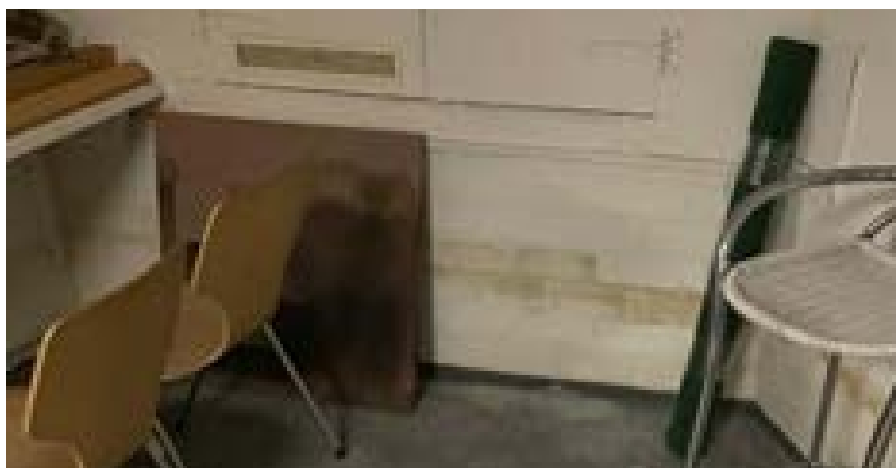
Foto 03

Onder een gedeelte van het podium bevindt zich een kelder. De wanden van de kelder bestaan uit metselwerk en de vloer is uitgevoerd in beton. Het plafond van de kelder bestaat uit een houten balklaag. In de kelder zijn duidelijk sporen

zichtbaar van waterschade. Tijdens hevige regen heeft de kelder ruim 20 centimeter onder water gestaan. (foto 3)

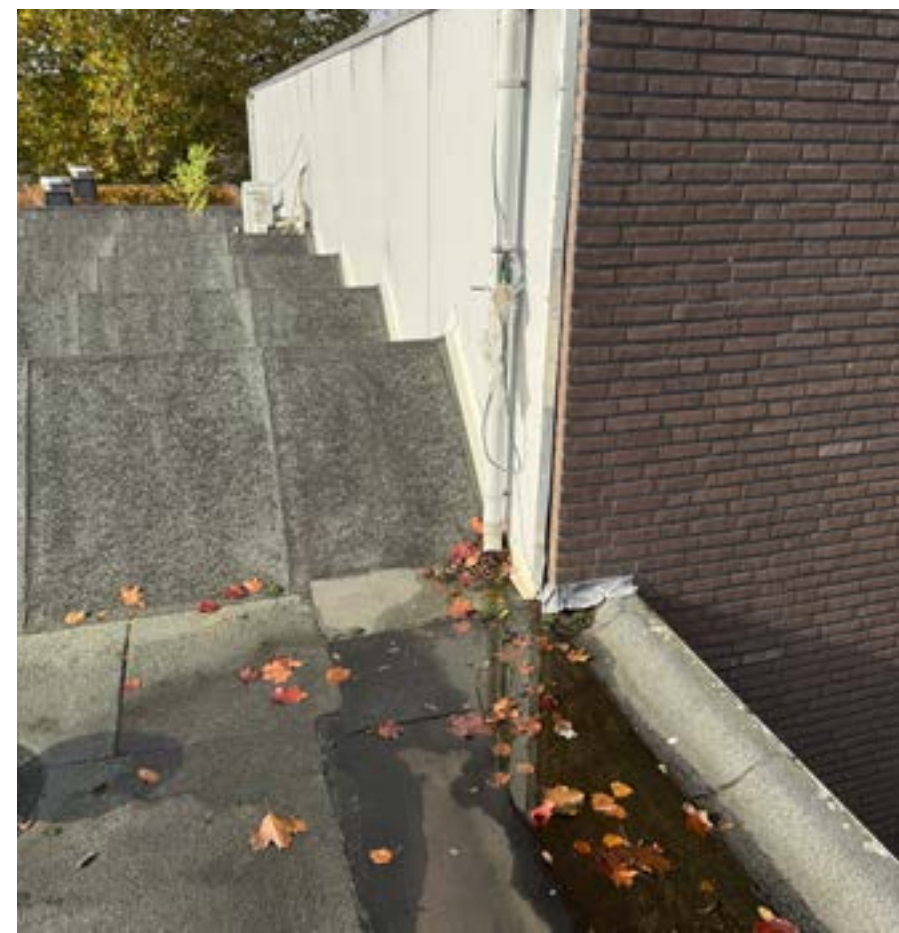
Foto 11

Ter hoogte van de oorspronkelijke ingang zijn er schuine elementen in het dak geplaatst. Deze zijn door de nieuwe ingang niet meer zichtbaar vanaf de voorgevel. De kwaliteit van de toplaag van deze elementen is matig en de afwatering is hier onvoldoende. Verder is de aansluiting van deze elementen met de gevel van de entree van matige kwaliteit (foto 11).

- Isoleren van het dakvlak i.c.m. herstellen van afschot
- Verhogen dakopstand t.b.v. isoleren
- Vervangen enkelwandige lichtkoepels voor dubbelwandige
- Vlaktrekken dakvlak tussen de grote zaal en hoofdentree

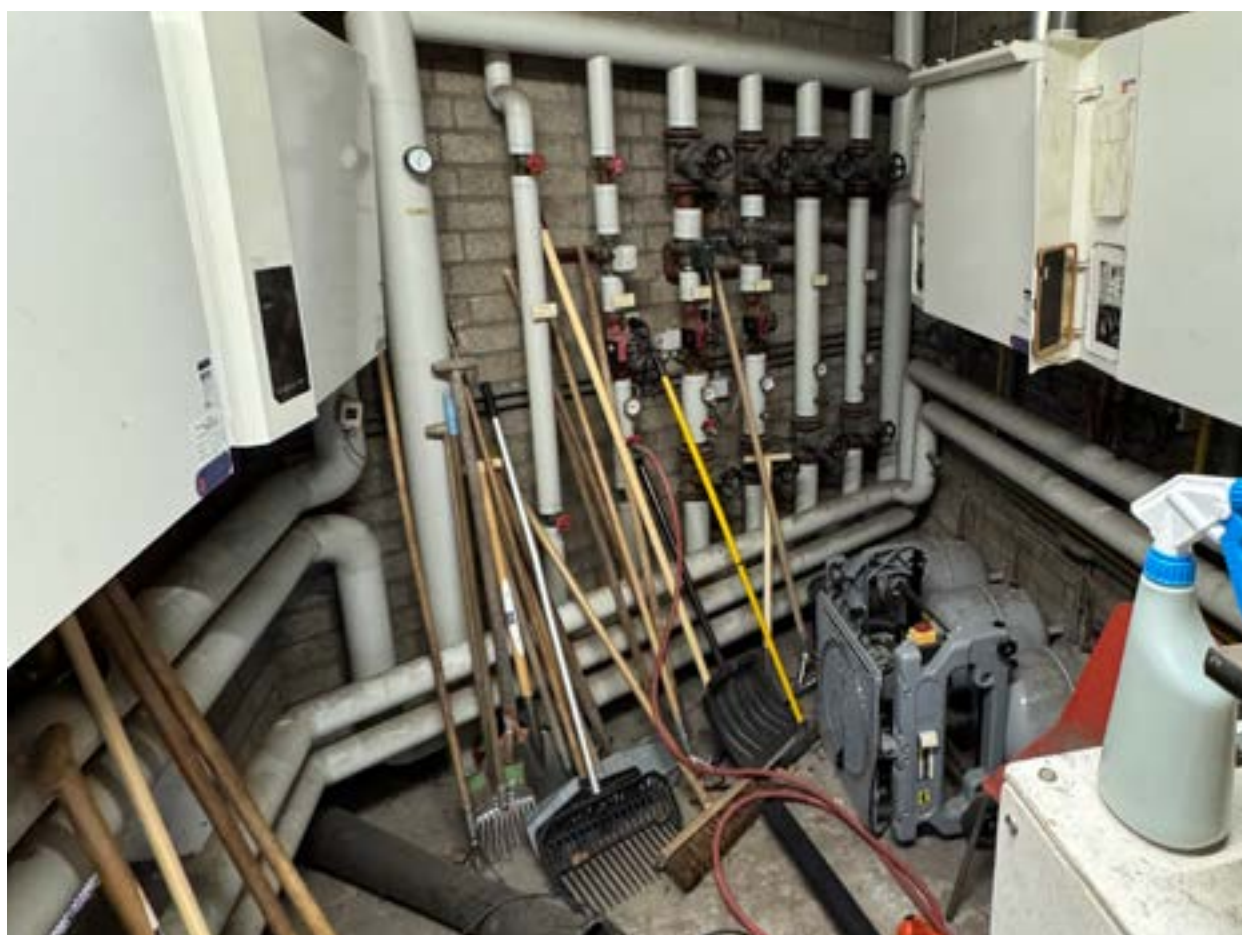
Foto 18

De bestaande verwarmingsinstallatie bestaat gedeeltelijk uit een een verwarmingsbron van vier CV-ketels in cascade opstelling en radiatoren als verwarmingselementen (foto 18). Dit zijn vier CV-ketel Nefit Ecomline HR toestellen. Het bouwjaar van de ketels is onbekend. De Cv-ruimte is slecht geïsoleerd en voldoet naar alle waarschijnlijkheid niet aan de brandveiligheidseisen.

- Vervangen radiatoren door convectoren i.c.m. temperatuur regelsysteem
- Optie plaatsen warmtepomp LT
- Vervangen mechanische ventilatie door VRV luchtbehandelingssysteem
- Vervangen boilers warmtapwater
- Verbeteren luchtdichtheid
- Aanbrengen pv-panelen
