# Gemeenschapshuis Den Draai

Zeilberg - Deurne

Haalbaarheidsonderzoek

28 januari 2025

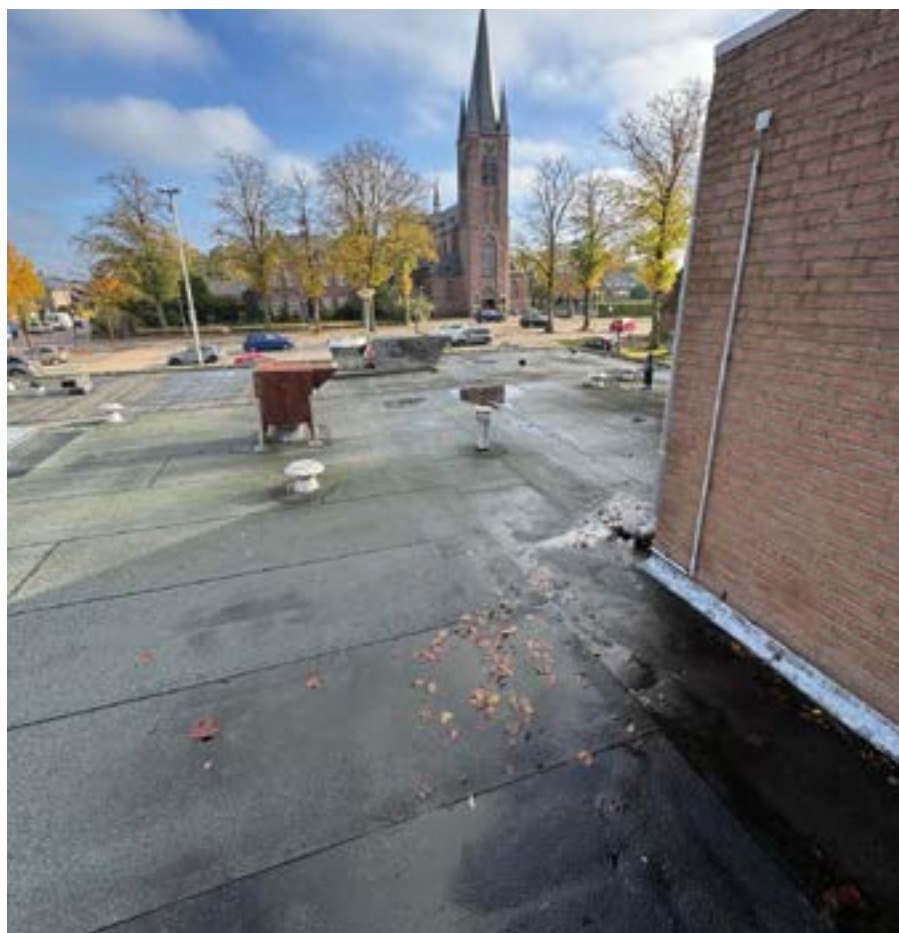
Foto 9

Op het lage gedeelte zijn regelmatig plaatselijke reparaties zichtbaar aan de toplaag. Volgens de rapportage uit 2023 is er ook een gedeelte van het dak voorzien van een nieuwe toplaag in 2022. De overige kwaliteit van de toplaag is matig tot slecht. Ook is het afschot op een groot gedeelte van het dak aan de westzijde niet in orde.

De lichtkoepels zijn gescheurd en van slechte kwaliteit. Ook is de inbraakwerendheid van deze koepels slecht. Verder zijn ze vaak aan de onderzijde dichtgemaakt met gipsplaten.

- Vervangen loden waterkeringen
- Aanbrengen bladvangens t.p.v. stadsuitlopen
- Aanbrengen dakbeveiligingssysteem
- Aanbrengen dakbetredingsvoorziening

- Isoleren van het dakvlak i.c.m. herstellen van afschot
- Verhogen dakopstand t.b.v. isoleren
- Vervangen enkelwandige lichtkoepels voor dubbelwandige
- Vlaktrekken dakvlak tussen de grote zaal en hoofdentree

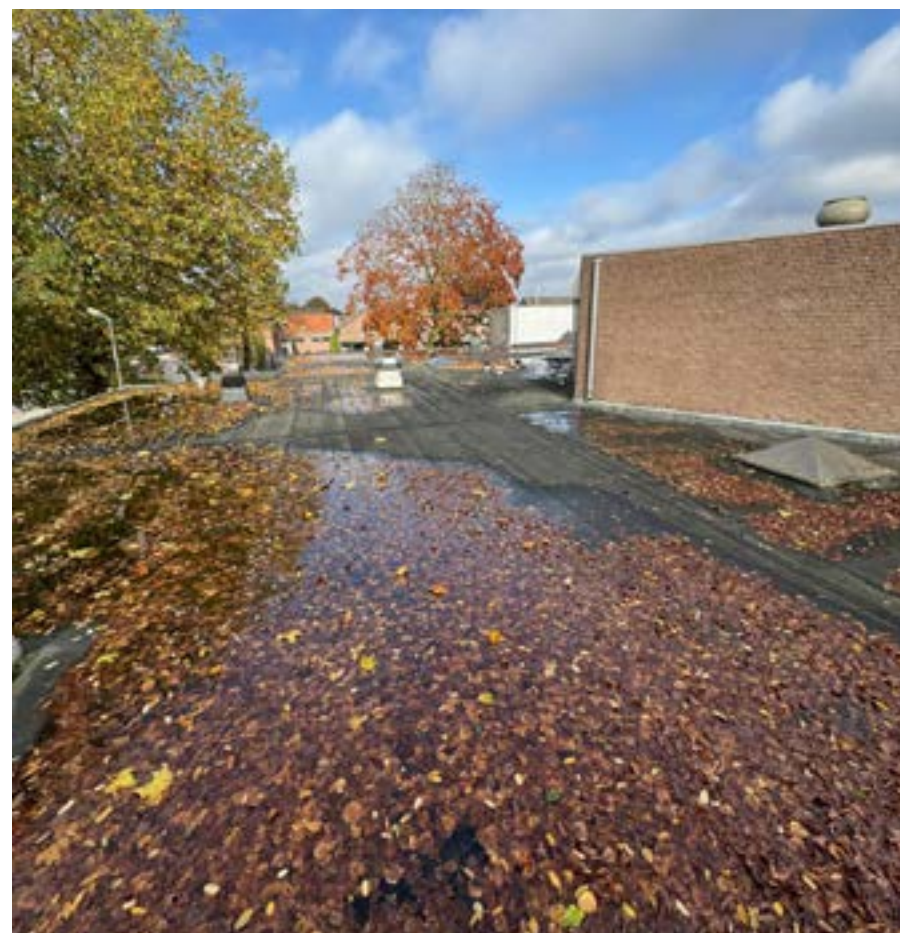
Foto 10

De dakopstanden zijn plaatselijk vervuild met mosgroei en ook ter plaatsen van de uitlopen is veel vervuiling aanwezig. Door de afwezigheid van bladvangers zijn deze uitlopen op

meerdere plekken verstopt. Het voetlood is van slechte kwaliteit en op meerdere plekken ingescheurd. Ook is het voetlood op enkele plaatsen te lang. De hoogte van de dakopstanden is nagenoeg gelijk met het de hoogte van het overige dakvlak. Verder zijn er geen noodoverstorten aanwezig.

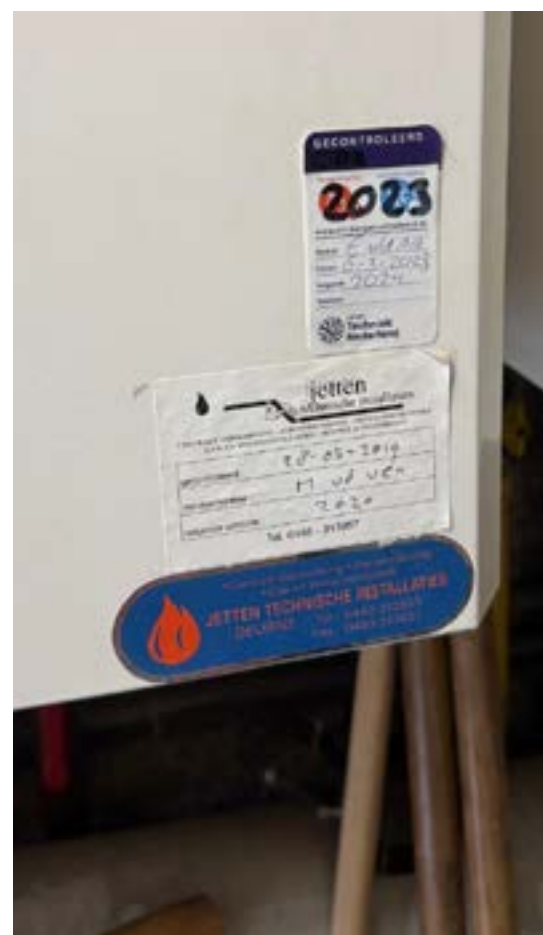
Foto 19

Warmtapwater wordt voorzien door een elektrische boiler van 80 liter en een direct gestookte boiler van 175-200 liter. Het bouwjaar van beide boilers is onbekend.

- Vervangen radiatoren door convectoren i.c.m. temperatuur regelsysteem
- Optie plaatsen warmtepomp LT
- Vervangen mechanische ventilatie door VRV luchtbehandelingssysteem
- Vervangen boilers warmtapwater
- Verbeteren luchtdichtheid
- Aanbrengen pv-panelen

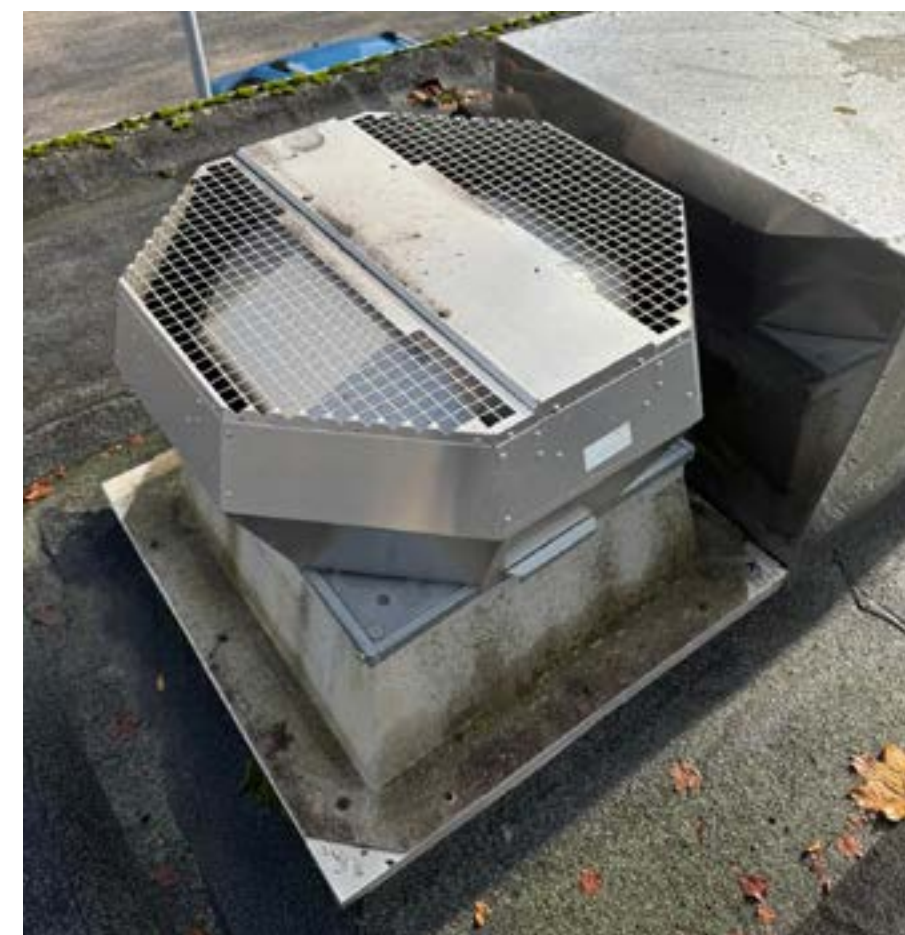
Foto 20

De luchtbehandeling van het complex bestaat uit mechanische ventilatie. Dit is gebaseerd op natuurlijke infiltratie in combinatie met mechanische afzuiging. Op het dak staan twee dakventilator van Schinkel & Schouten uit 2005. Ook staan er enkele nieuwere dakventilatoren op het dak (foto 20). Echter is de werking van deze ventilatoren onbekend. Op de zuidgevel zijn roosters aanwezig voor de natuurlijke infiltratie van lucht. Verder zijn er geen roosters aanwezig.
